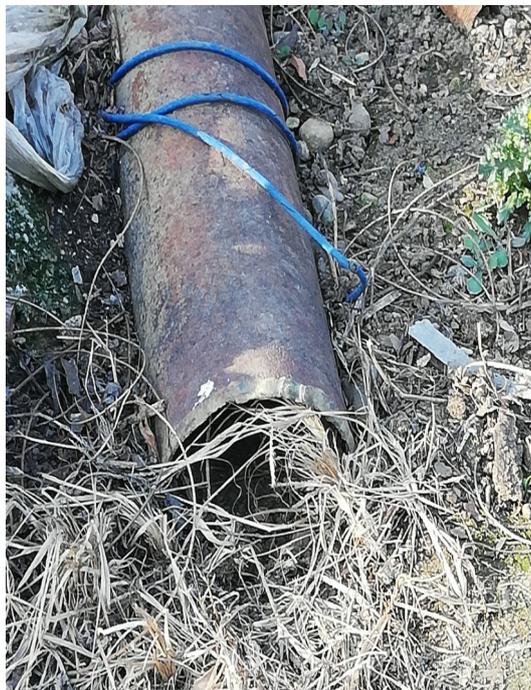
l'allevamento. Il tubo azzurro in materiale plastico evidenziato dalle fotografie allegate all'esposto adduce a quella che pare essere una fossa liquami interrata a luce libera mentre il tubo metallico sembrerebbe apparentemente dismesso e la sua estremità inferiore viene a luce a lato della fossa (vedi foto).
